VOL VIII • PATRIMÓNIO ARQUITETÓNICO E ARQUEOLÓGICO

## V • CONJUNTOS ARQUITETÓNICOS

REVISÃO DO PLANO DIRETOR MUNICIPAL DE OURÉM  
ESTUDOS DE CARACTERIZAÇÃO E DIAGNÓSTICO  
MUNICÍPIO DE OURÉM • DEZEMBRO DE 2011

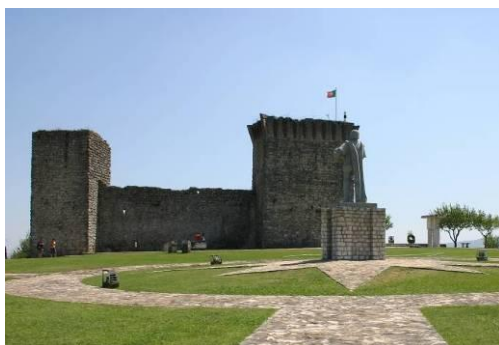
**Descrição:** O imóvel é formado por três torres quadrangulares e comporta um recinto triangular, delimitado por muralhas com as torres nos ângulos, duas das quais a norte, com alçapão formado no meio da abóbada de cobertura, e uma terceira a sul, com portas que comunicam com o interior e o exterior do castelo.

**Estado de conservação:** mau

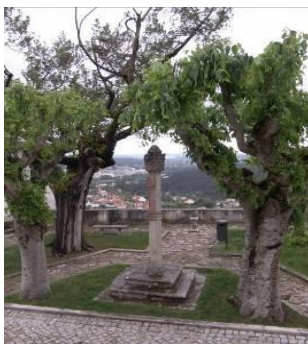
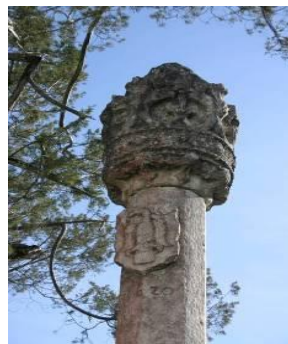
**Descrição:** Sito na Praça do Pelourinho, este exemplar barroco expõe no fuste uma data e as armas da vila. O capitel é ornado com motivos vegetalistas.

**Estado de conservação:** razoável

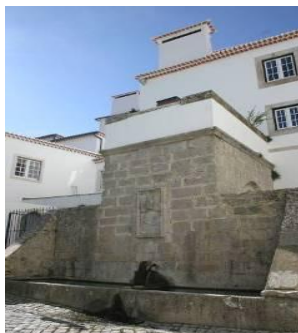
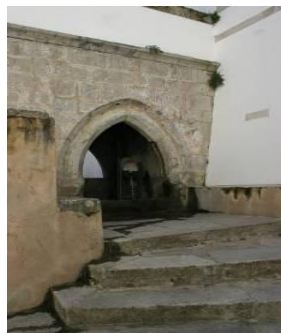
**Descrição:** Posicionada defronte as Portas da Vila, esta fonte em cantaria, elevada a mando do IV Conde de Ourém, é dotada de planta quadrangular, adornada com dois arcos em ogiva, fazendo-se o acesso à bica por uma escada. A estrutura é rematada frontalmente por um chafariz, sobre o qual estão esculpidas as armas do IV Conde com uma inscrição. Evoca características singulares no género da arquitectura gótica portuguesa.

**Estado de conservação:** Razoável

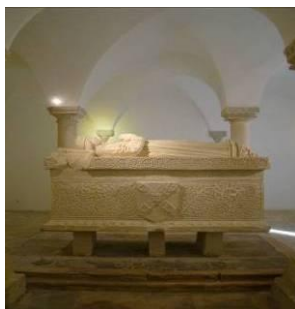
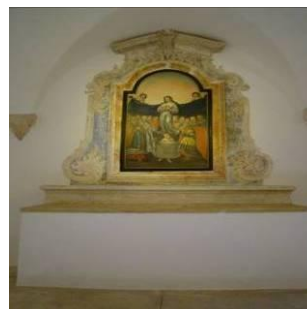
**Descrição:** Resguardada no piso inferior da Igreja Colegiada, a cripta, ou capela do Marquês, aloja o túmulo do IV Conde, esculpido por Diogo Pires o Velho. A cripta é organizada em abóbada, suportada por seis colunas e por mísulas parietais apregoando semelhanças com a sinagoga de Tomar. O túmulo, em pedra branca é ornado com brasões e mais motivos em relevo, destacando-se a estátua jacente no tampo do mausoléu, em que o rosto do Conde é um dos mais bem esculpidos em Portugal antes do Renascimento. De cada lado do túmulo há um escudo, e sobre ele uma cruz onde estão esculpidos cinco escudetes com as cinco quinas e sete castelos, intercalados com quatro cruces de Avis. No topo da cabeceira estão as armas de D. Afonso, e aos pés estão cinzelados dois guindastes que içam uma faixa.

**Estado de conservação:** bom

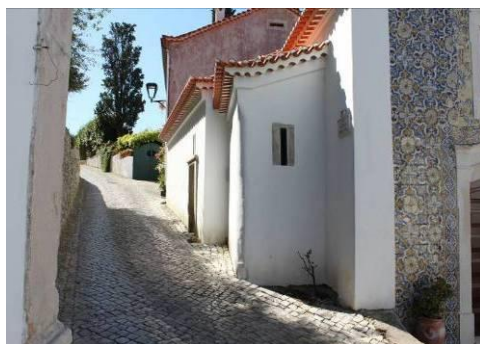
**Descrição:** Tem a fachada principal forrada com azulejos do séc. XVII. “Ligada ao arco está a capelinha de N.ª Sr.ª da Conceição, que antes fora da Santíssima Trindade, instituída em 1642, pelo Cónego António Henriques. Tinha a casa de residência para o capelão.

**Estado de conservação:** razoável

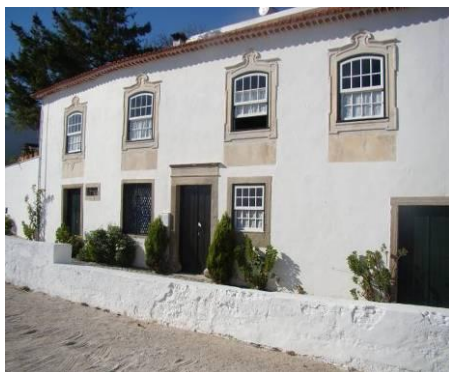
**Descrição:** de planta longitudinal regular composta por dois pisos e cobertura homogénea em telhado de duas águas. O cunhal direito apresenta um brasão dos Castros, de seis arruelas, com paquife de prelado. A fachada esquerda do edifício integra um jardim.

**Estado de conservação:** razoável

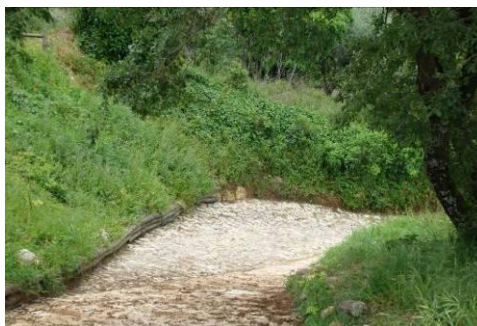
**Descrição:** A calçada da Carapita (área de protecção do Centro Histórico) é composta por aparelho calcário, intercalado por seixos de pequena e média dimensão. Alguns troços apresentam margens delimitadas por pedras dispostas em cutelo.

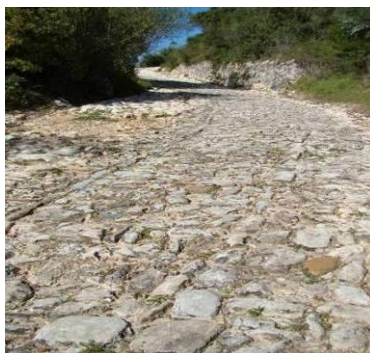
**Descrição:** Inscrita no perímetro de protecção do Centro Histórico (IIP), a calçada da Mulher Morta apresenta dois tipos de troço, que se distinguem pela dimensão e disposição do empedrado. O troço mais a norte tem uma composição irregular. Mais a sul, revela uma malha bem definida, com pedras de dimensão inferior e uma linha perpendicular formada por pedras em cutelo.

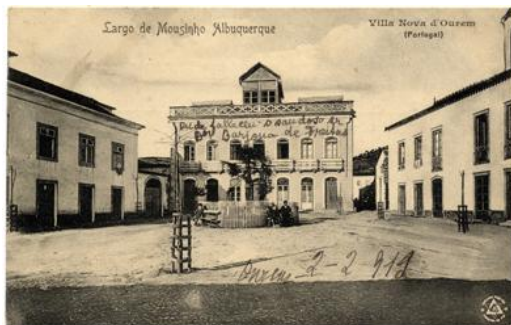
**Descrição:** Edifício de planta rectangular, cobertura homogénea em telhados de 4 (?) águas. Pano de parede pintado de branco. Fachada principal de dois pisos separados por friso, rasgada no piso 0 por 6 porta-janelas e porta principal mais larga que as outras e de cantaria diferente; no 2º piso tem 7 janelas de sacada com guardas em ferro; remate em platibanda. Cunhais de pedra.

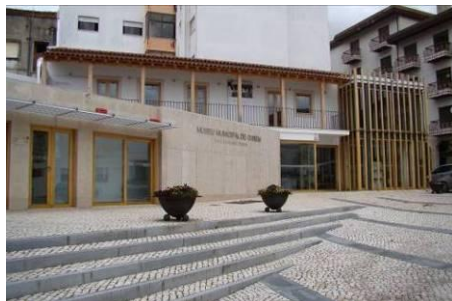
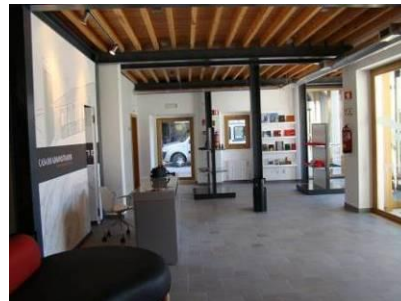
**Descrição:** Actualmente, o piso superior é equipado com uma varanda alpendrada, à qual se acede pelo interior do edifício. Primitivamente acedia-se ao piso superior por uma escadaria.

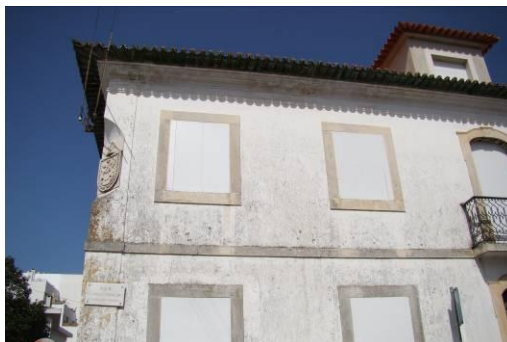
**Descrição:** Edifício implantado em plano elevado, delimitado por muro e com logradouro. Casa de habitação de dois pisos, com vãos em cantaria de pedra e porta de sacada no piso superior.

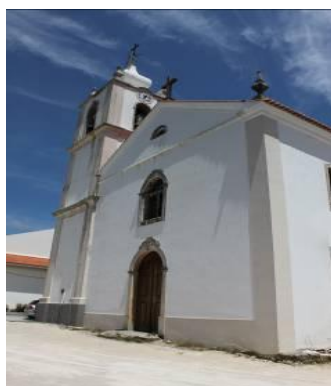
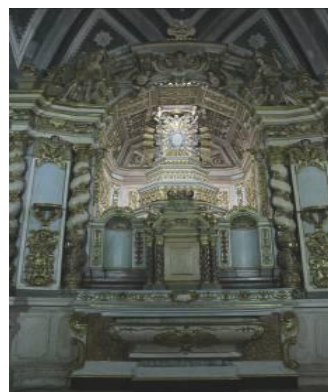
No final do séc. XX o imóvel denunciava um avançado estado de degradação, tendo sido submetido a um processo de estudo e recuperação a partir de 2002, o qual consistiu na substituição da cobertura, reboco e pintura de exteriores, realização de sondagens arqueológicas, consolidação da azulejaria do altar-mor, e restauro do retábulo do altar-mor. O processo de recuperação ainda não se encontra encerrado.

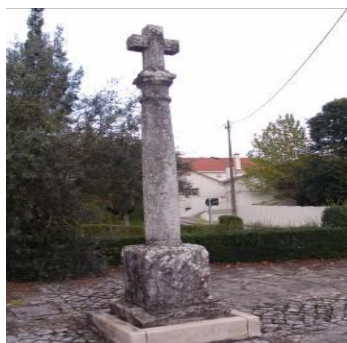
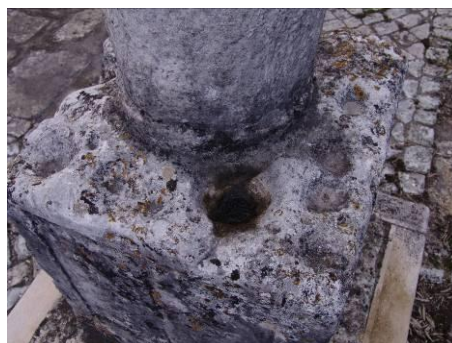
**Descrição:** Cruzeiro de pedra calcária; peanha quadrada decorada em todas as faces com motivos geométricos diferenciados; corpo cilíndrico rematado por friso e encimado por cruz.

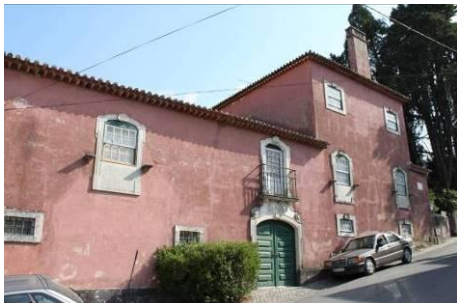
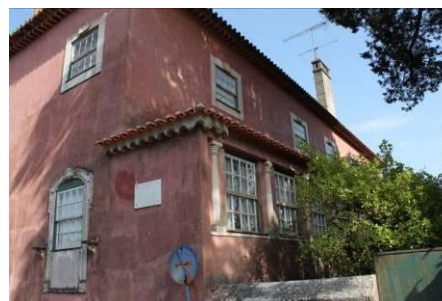
**Descrição:** Edifício de habitação de planta rectangular, com vários níveis de altimetria ajustados à implantação em meia encosta. Estrutura em alvenaria com reboco e pintura em rosa. Vãos com caixilharia de madeira em guilhotina, emoldurados em pedra calcária, sobressaindo a escultura de vieira em alto-relevo. A moldura da porta de acesso para a via pública é ainda esculpida com volutas. Destacam-se duas áreas alpendradas, ambas sustentadas por colunas de pedra, sendo uma semi-fechada e outra aberta, acedendo-se-lhe por uma escadaria de balcão. Este segundo alpendre acolhe um painel de azulejo com um poema da autoria de Acácio de Paiva. Na fachada lateral consta uma lápide com a seguinte inscrição: “Acácio de Paiva – Grande Poeta lírico e humorista da língua portuguesa. + nesta casa das Conchas em 27.11.1944. Nasceu em Leiria em 14.4.1863.

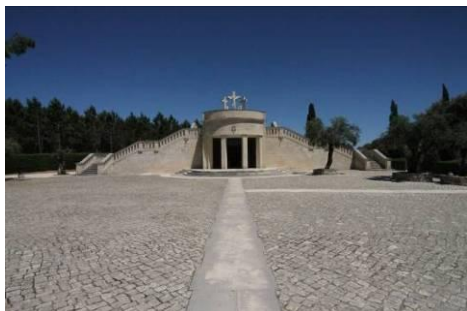
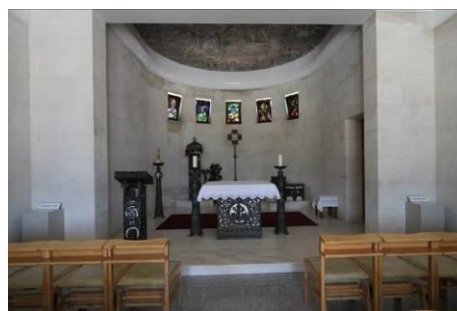
**Descrição:** Templo com pequeno pórtico na fachada principal, encimado por uma cruz húngara. Encontra-se ladeado por duas escadarias que dão acesso a um terraço, onde se encontra representado o Calvário – Cristo Crucificado, tendo ajoelhado a seus pés Maria Madalena, chorando.

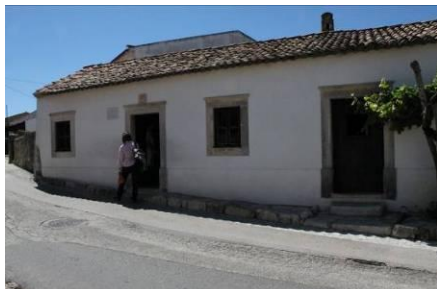
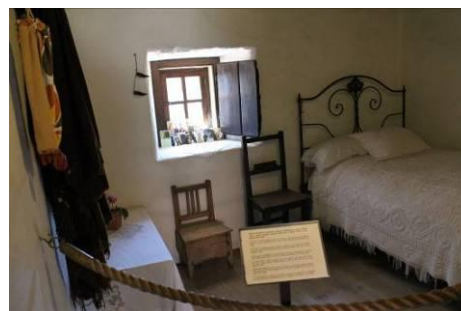
## Casa dos Videntes Jacinta e Francisco

**Descrição:** Casa de planta longitudinal disposta na horizontal, com cobertura em telhado de duas águas. A fachada principal é rasgada por duas portas de verga recta, e entre elas, duas janelas quadrangulares. Portas e janelas em molduras simples de cantaria.

No interior, os quartos são de dimensão reduzida e possuem cobertura plana de tábuas de madeira e paredes de alvenaria caiada. O mobiliário é escasso, complementado apenas por umas arcas de madeira. Destaque ainda para a área da cozinha, e para os anexos, constituídos pela despensa e outras arrecadações.

**Estado de conservação:** bom

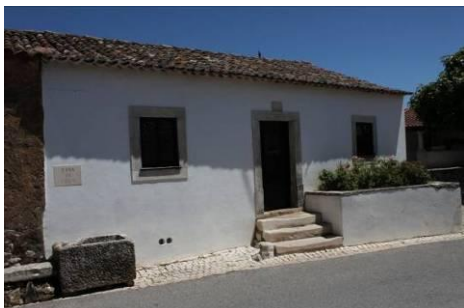
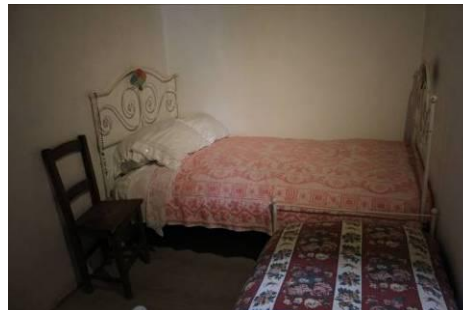
## Casa da Vidente Lúcia

**Descrição:** Casa de piso térreo, de planta longitudinal disposta na horizontal, com um telhado de duas águas e em telha de canudo. A fachada principal, sem alpendre, é rasgada por uma porta de madeira, junto à estrada, que dá entrada para a casa-de-fora, a sala mais ampla do lar. Na fachada lateral direita do primitivo edifício, existe uma porta de madeira, a porta de parede do topo, que não tem beirais, e que dá ligação à cozinha. Por cima da porta existe uma pequena placa com a data "1885".

No interior os vãos largos das janelas e das portas tiveram carácter inovador relativamente às restantes casas da aldeia. Tem paredes um pouco mais altas do que as similares, e difere pelo reboco aplicado com cuidado onde a calção branqueia as paredes na sua totalidade.

**Estado de conservação:** bom

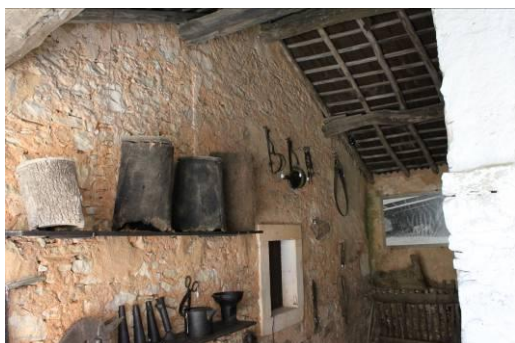
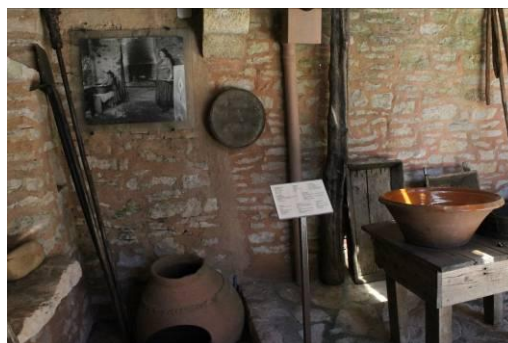
## Casa-Museu de Aljustrel

**Cronologia:** O edifício primitivo remonta possivelmente ao século XVII. Actualmente, a habitação é propriedade do Santuário de Fátima e alberga, desde Agosto de 1992, um museu que tem como objectivo mostrar aos visitantes a vida das populações em tempos passados. A estrutura tem valor patrimonial pelas técnicas e materiais contextualizados na arquitectura local.

**Estado de conservação:** bom

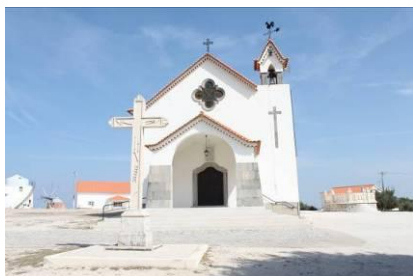
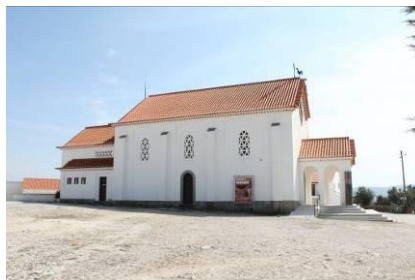
## Ermida/Santuário

**Descrição:** Capela com uma nave; planta rectangular, com paredes rebocadas e caiadas de branco. Frontispício em pedra, com óculo, rematado com cruz latina na cumeeira. Integra um campanário com sino do lado direito.

**Estado de conservação:** bom

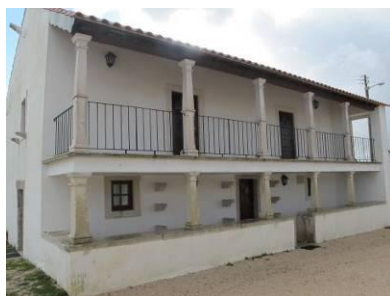
## Casa Paroquial

**Descrição:** Casa de habitação de dois pisos, planta rectangular e cobertura de duas águas. Alpendre nos pisos térreo e superior, sustentados com colunas de pedra calcária. O alpendre do piso térreo é delimitado por um balcão rematado por laje de pedra. Vãos emoldurados com cantaria de pedra.

**Estado de conservação:** Bom

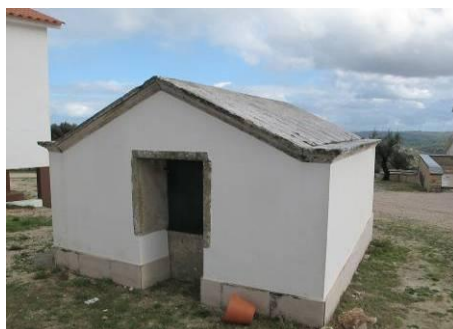
**Descrição:** Cisterna de planta quadrangular com estrutura em alvenaria de pedra, rebocada e caiada de branco; cobertura de duas águas em lajes de pedra calcária, com um friso nas extremidades. Janelo de acesso ao interior, com moldura de pedra calcária.

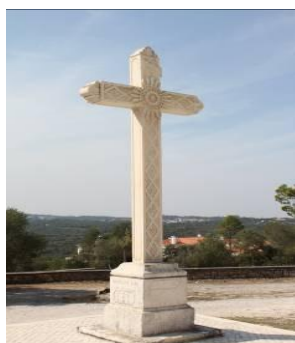
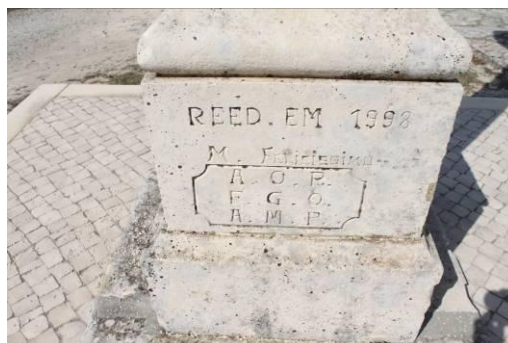
## Cruzeiro

**Descrição:** Cruzeiro em pedra assente em peanha quadrada. Todo o cruzeiro é trabalhado, numa das faces tem os martírios de Cristo, na outra é decorado com motivos geométricos e vegetalistas, na interceção da cruz tem um coração.

**Estado de conservação:** bom

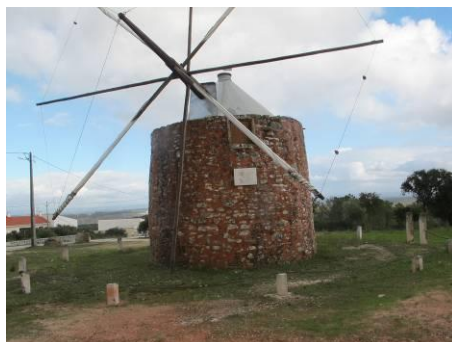
## Moinho de Vento

**Descrição:** Moinho de vento de planta circular, com estrutura em pedra e argamassa artesanal (argila, cal.); capota metálica. Provido de porta e janelo.

**Estado de conservação:** Razoável

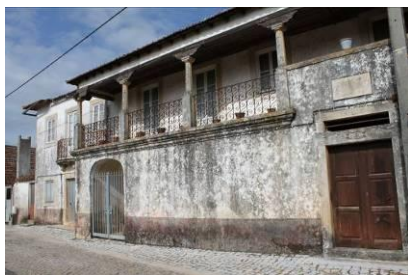
**Cronologia:** A data á qual se associa a construção desta casa de habitação é 1781. Actualmente a casa está a ser submetida a um projecto de requalificação e conversão em unidade turística.

**Descrição:** Casa de habitação de planta rectangular, com cobertura de 2 águas; estrutura em alvenaria de pedra, rebocada com argamassa artesanal e caiada de branco e soco em vermelho ferro; molduras dos vãos em cantaria de pedra, alguns dos quais contêm inscrições, sendo a mais antiga: 1781; noutra moldura figura a inscrição de 1917. No frontispício da entrada principal uma placa com a seguinte inscrição: Nesta casa viveu António Vitorino Coelho Prazeres – Nascido nesta povoação a 6 de Dezembro de 1665. Setembro de 1965. Trata-se de uma memória comemorativa do centenário do nascimento deste proprietário agrícola local, também com actividade de âmbito público.
