VOL VIII • PATRIMÔNIO ARQUEOLÓGICO E ARQUITETÓNICO

## IV • PATRIMÔNIO ARQUITETÓNICO RELIGIOSO

REVISÃO DO PLANO DIRETOR MUNICIPAL DE OURÉM  
ESTUDOS DE CARACTERIZAÇÃO E DIAGNÓSTICO  
MUNICÍPIO DE OURÉM • DEZEMBRO DE 2011

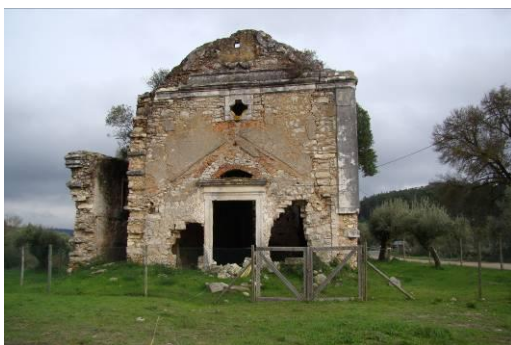
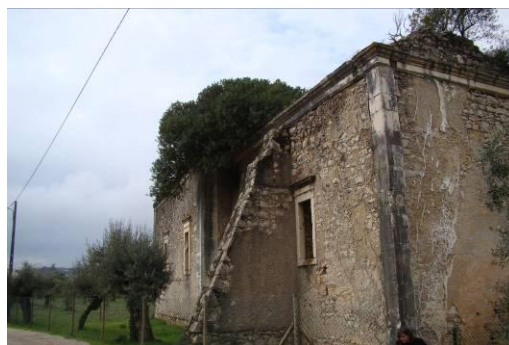
**Figura 8:** Capela de S. Sebastião

*Com fachadas parcialmente rebocadas e delimitadas por cunhais, apresentam, também, remates em friso e cornija saliente, com ausência de cobertura, gramática que se repete no corpo da capela-mor com contraforte. Fachada posterior cega com remate em frontão angular. Fachada lateral esquerda em avançado estado de degradação apresenta alguns vãos em ruína.*

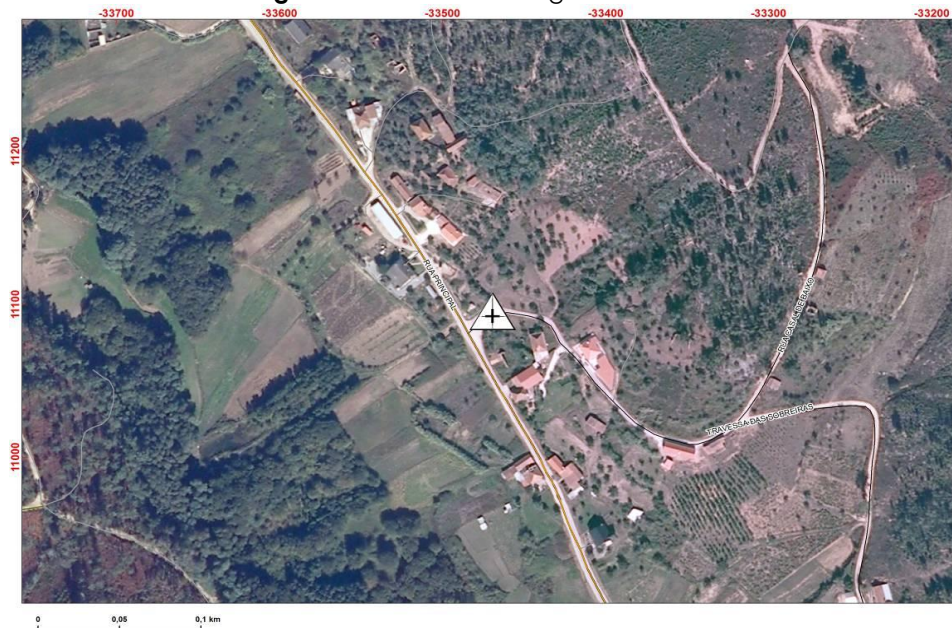
**Figura 27:** Alminha de Salgueira de Baixo

**Estado de conservação:** Encontra-se num estado muito degradado e em total abandono

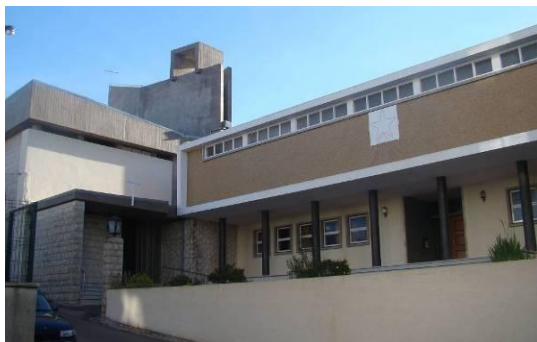
**Figura 47:** Convento de São Domingos / Igreja de N.ª Sr.ª do Rosário

**Cronologia:** Edificada em 1965 para servir a comunidade de Frades do Convento Dominicano de Fátima

**Descrição:** Obra da autoria de Luiz Cunha, considerada a primeira igreja de betão em Portugal.
